Datenblatt

Küchensatz Cook and Space Artikel Nr. NST 691

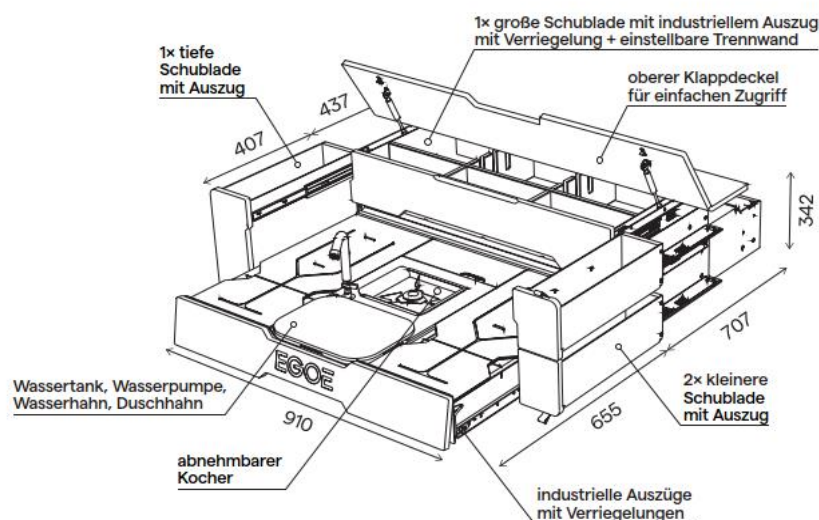
| Masse in zusammengestelltem Zustand | 1160 × 707 × 342 mm Breite x Länge x Höhe |

| Masse in geöffnetem Zustand | 1160 × 1362 × 342 mm |

| Kompatible Fahrzeuge | Mercedes Benz- Baureihe 447 MB Marco Polo Activity |

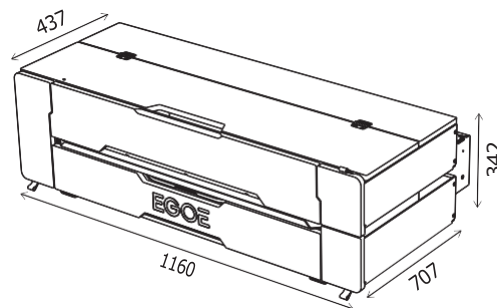
Unsere neue Campingbox wurde speziell für Mercedes Benz Baureihe 447 inkl. Marco Polo Activity entwickelt. Das ausziehbare Modul enthält alles Notwendige fürs Kochen, Essen und Abwaschen.

Dank mehrerer ausziehbarer Schubladen wurde ein ausreichend großer Stauraum geschaffen.

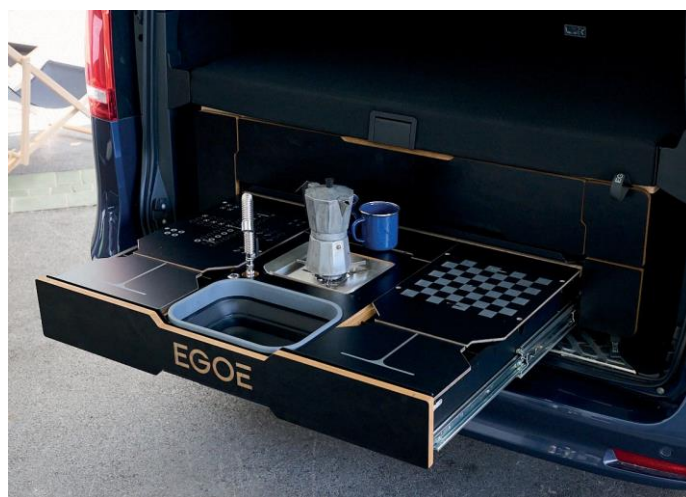
- **Installation** - siehe Einleitung, kein Werkzeug erforderlich, Dekra zertifizierte Befestigungsgute für Ankerung im Kofferraum sind Bestandteil der Ausstattung. Ausgezogener Teil hat die Tragfähigkeit – 120 Kg, ist aber nicht zum Sitzen geeignet.
